# Vanajaveden rantojen kunnostustarveselvitys

**RAPORTEJA 39 | 2012**

**Hämeen elinkeino-, liikenne- ja ympäristökeskus**

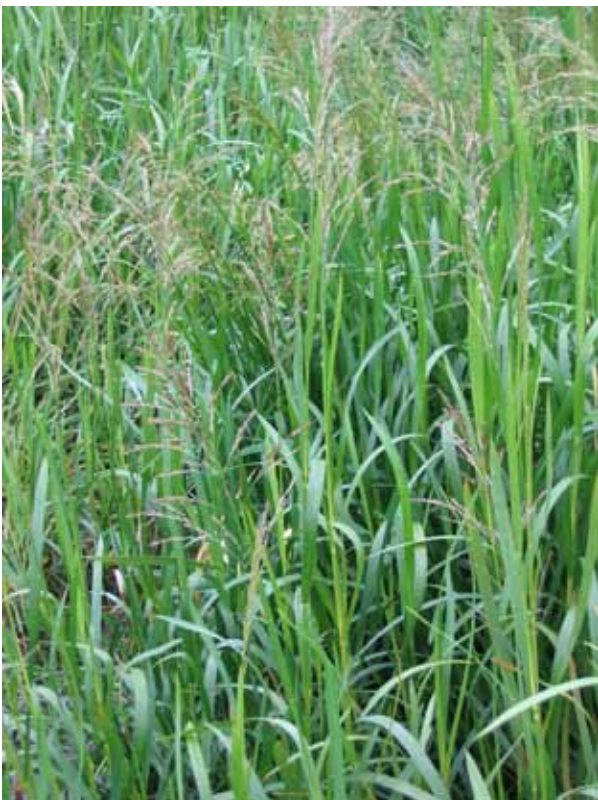
Kuva 6. Vieraslaji isosorsimo osoittautui erittäin yleiseksi Vanajavedellä. Aikoinaan rehuksiviksi tuotu laji on vallannut tehokkaasti matalia rantoja.

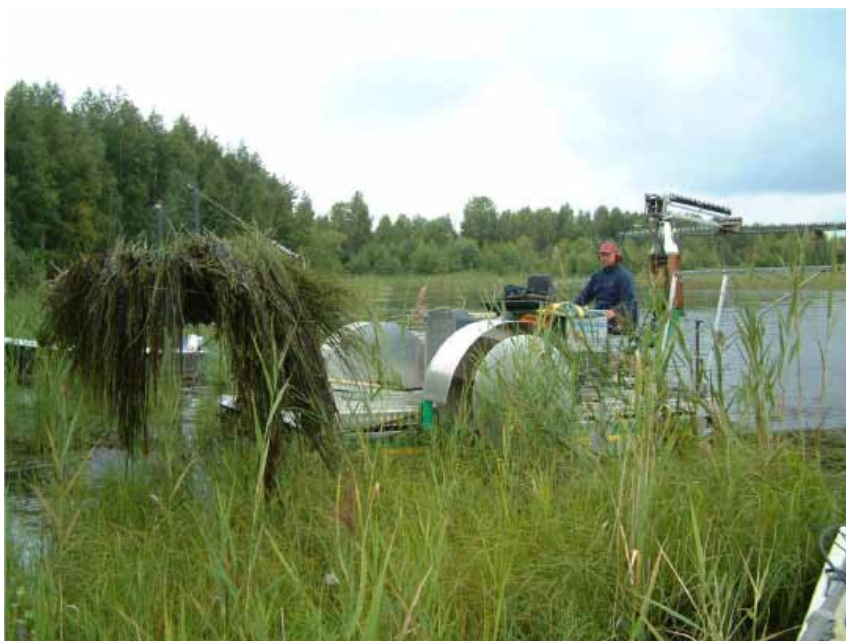
Kuva 9. Niitokone työssä.

- tavallinen vesikasvillisuuden niitto niitokoneella (kuva 9) ja niitetyn kasvimassan läjitys maalle, tehdään loppukesällä (aikaisintaan 1.8., jolloin lintujen pesimäkausi on pääosin ohi)
- karvalehden korjaus paalaavalla niitokoneella ja läjitys maalle, tehdään loppukesällä (aikaisintaan 1.8., jolloin lintujen pesimäkausi on pääosin ohi)
- ulpukoiden poisto juurakoineen ja kerääminen maalle läjitysalueelle, tehdään syksyllä
- isosorsimokasvuston pinta-alan pienentäminen kasvuston kelluvaa ulkoreunaa leikkaamalla ja vetämällä irrotetut kasvilautat maalle, tehdään loppukesällä (aikaisintaan 1.8., jolloin lintujen pesimäkausi on pääosin ohi) tai syksyllä.

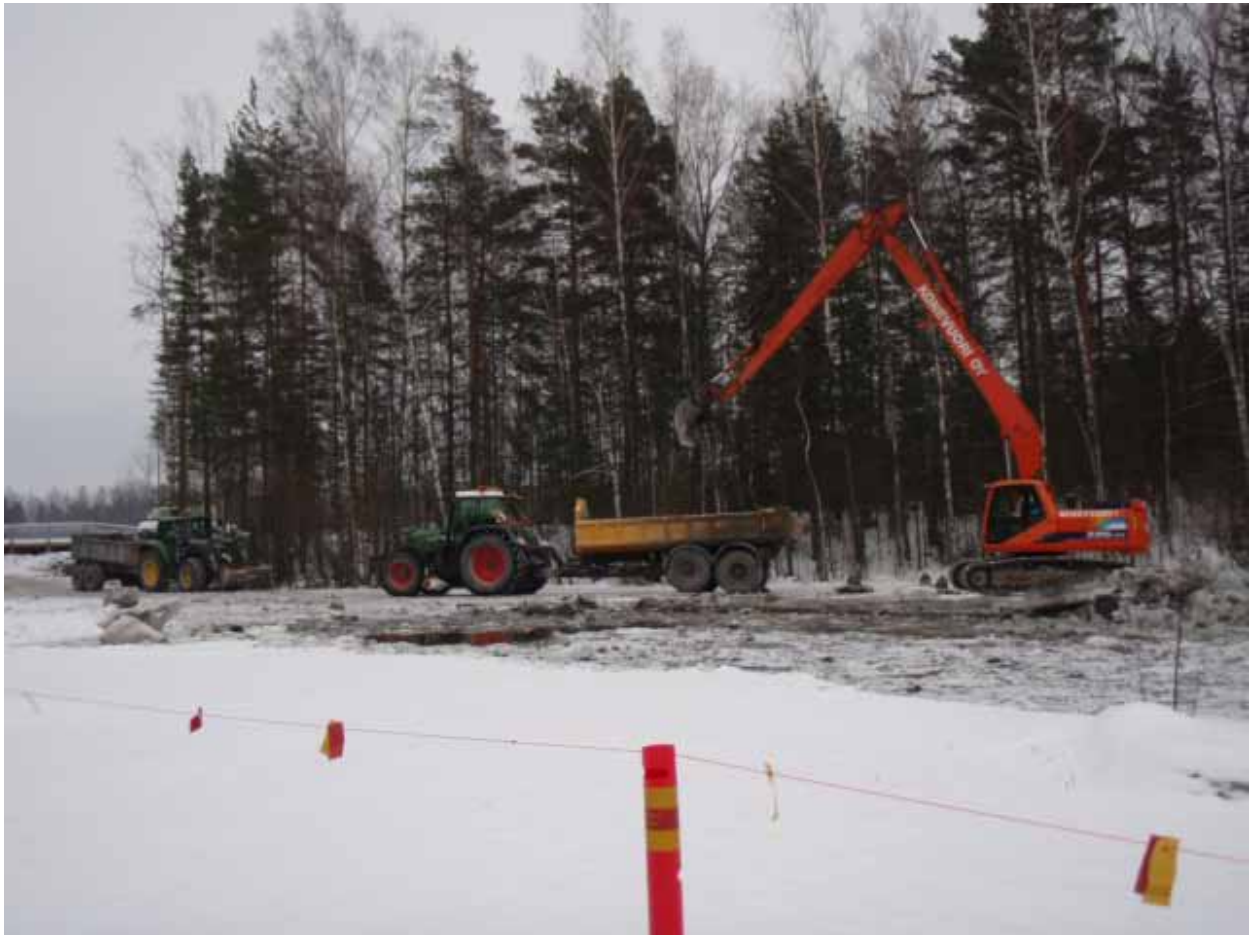
Kuva 10. Rannan ruoppausta kaivamalla; ruoppausmassat kuljetetaan läjitysalueelle traktorilla.

Ruoppauksen toteutusajankohta vaikuttaa oleellisesti työn ympäristövaikutuksiin. Pääsääntöisesti ruoppaukset tulee tehdä virkistyskäyttökauden (1.5.–30.9.) ulkopuolella, suositeltavimmin talvityönä.

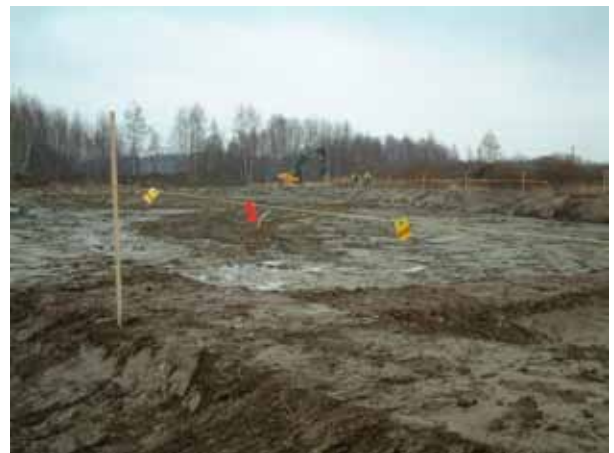
Kuva 12. Yksi imuruoppausmassojen läjitysaltaista.

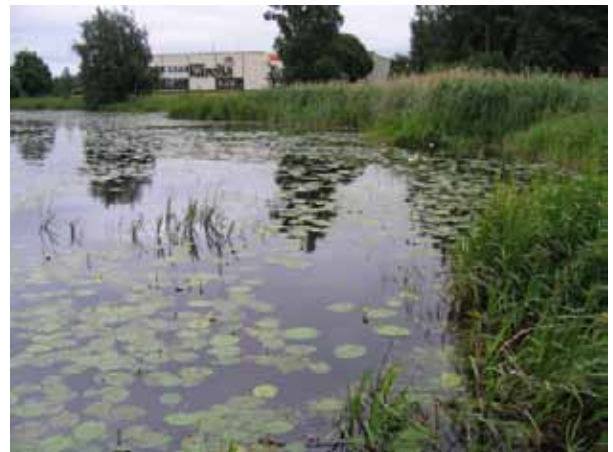
Kuva 34. Sekalaista vesikasvillisuutta ja karvalehtimassaa Kantolanniemen pohjoisosassa.

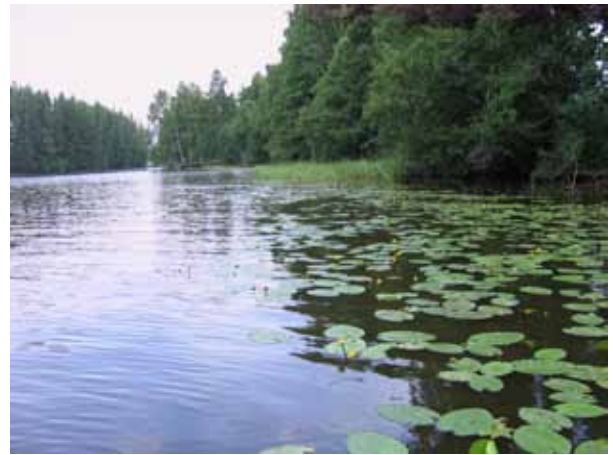
Kuva 85. Pohjoisosissa Lepaan rannoilla kasvaa harvaa iso-sorsimoa sekä ulpukoita.
